[Réparation bagagerie Nonfango](#), Berna12

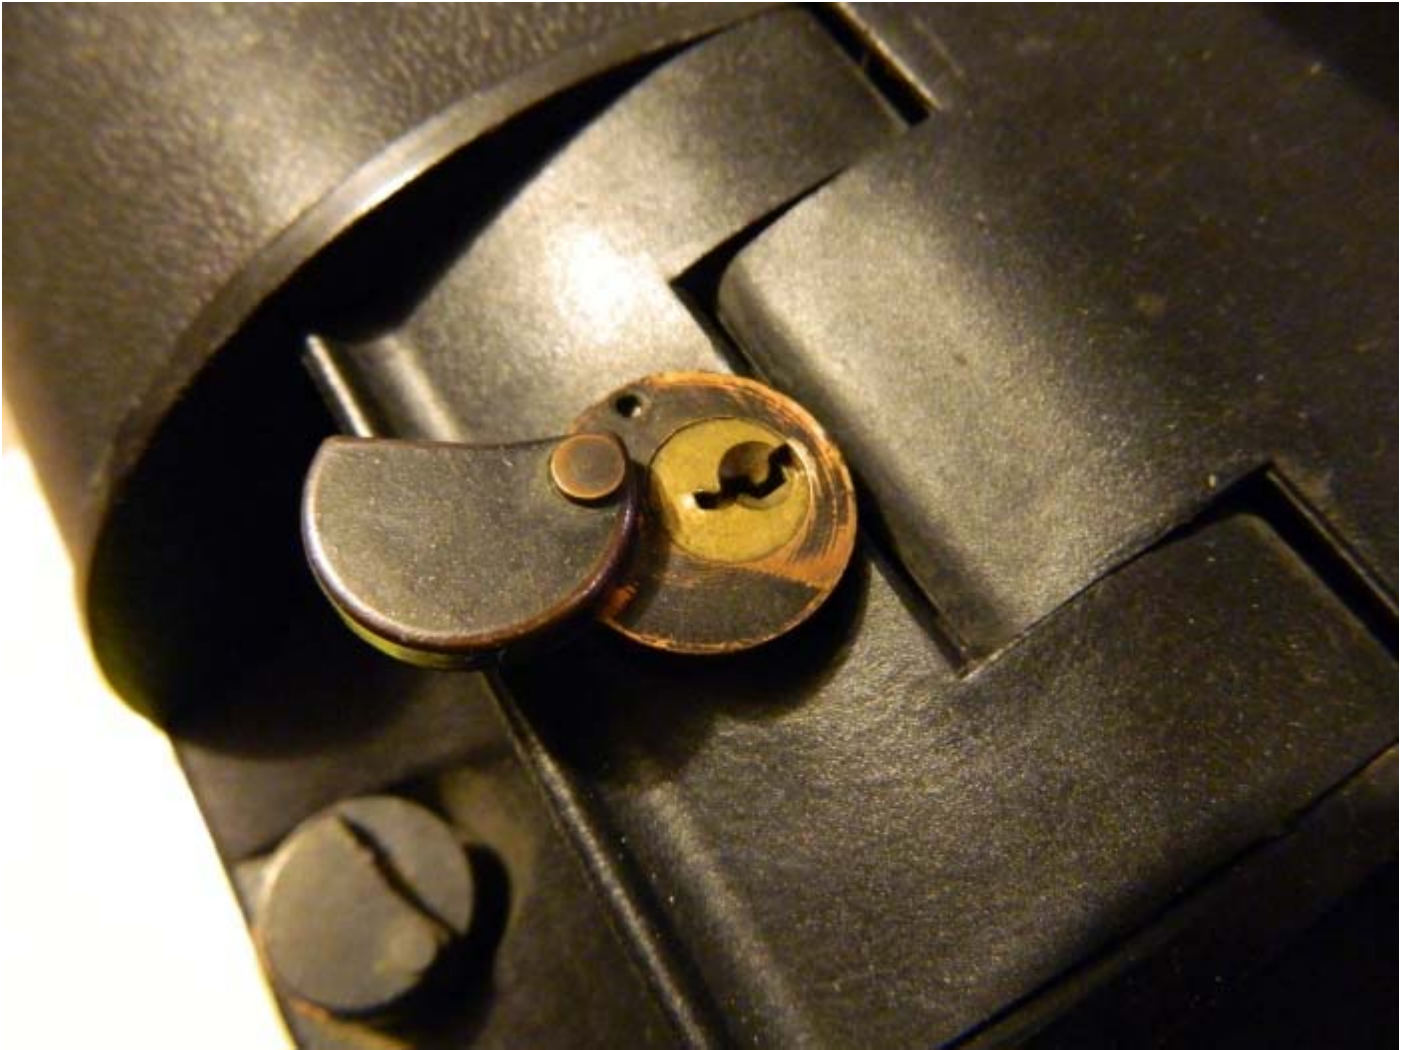
L'axe d'appui du ressort et de butée du couvercle est parti

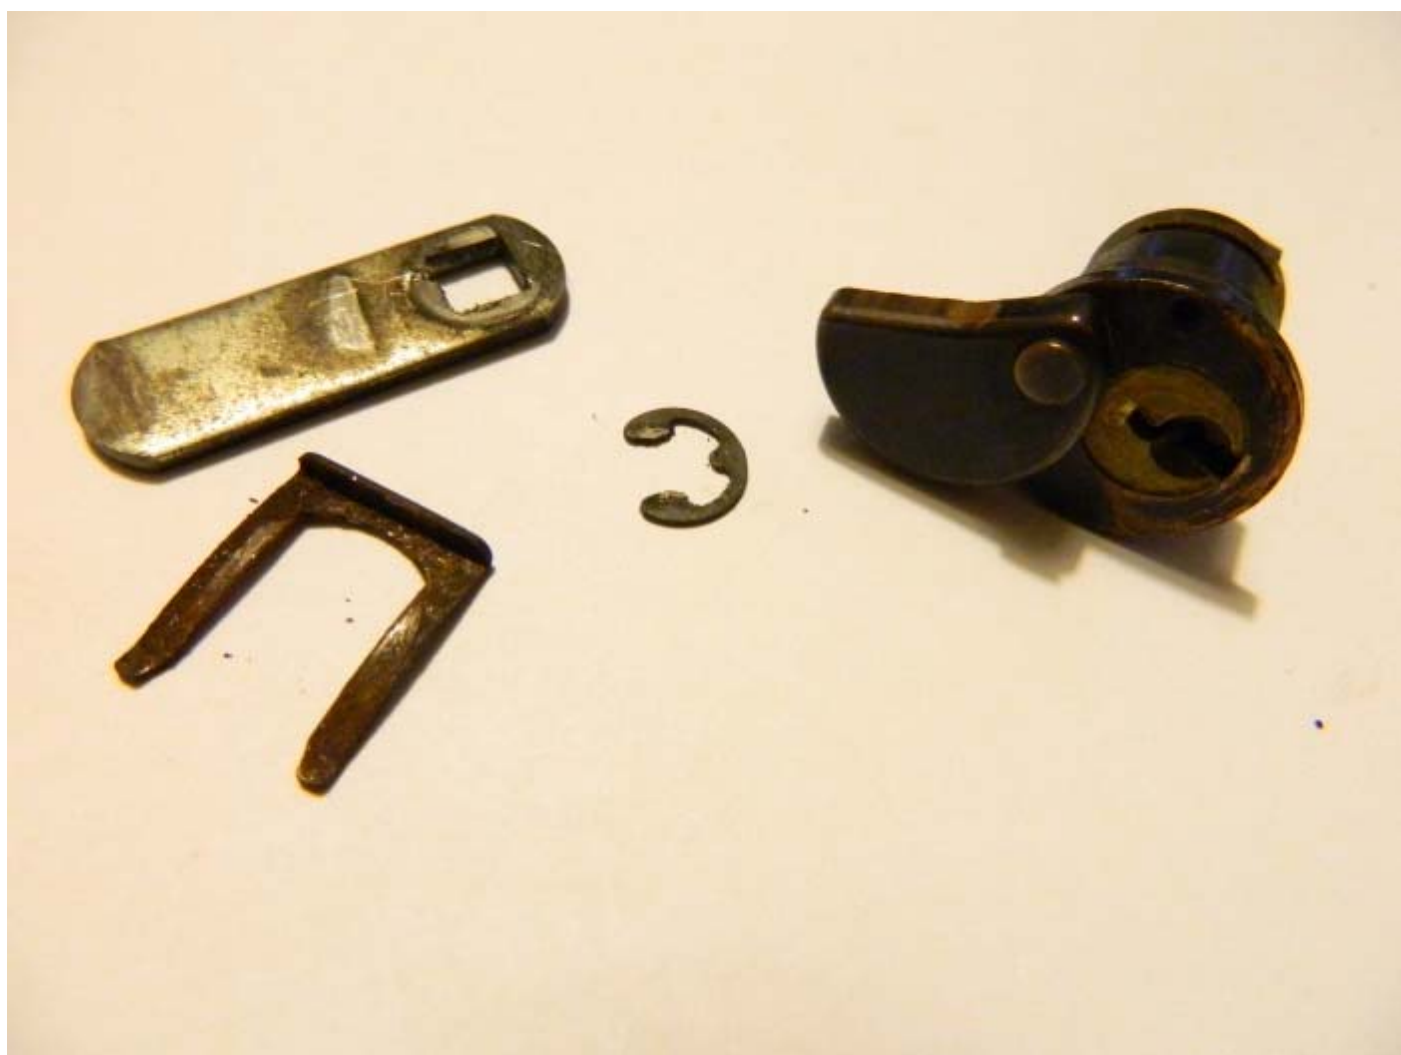
Les pièces démontées

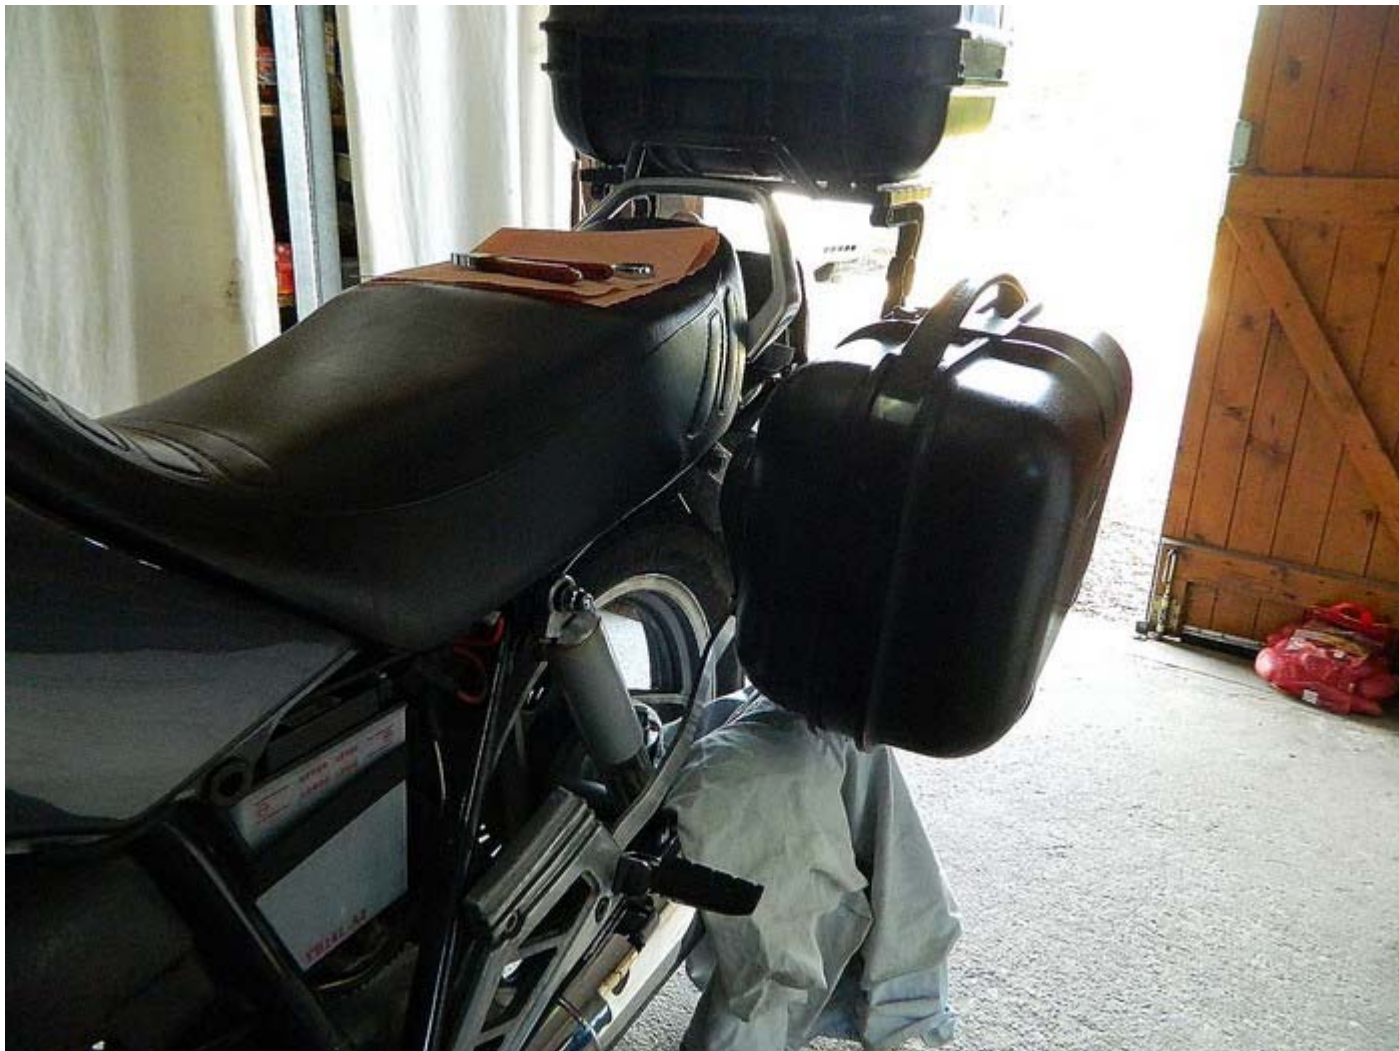
Les fixations d'origine n'étaient pas complètes et je les trouvais moches

Fabrication des fixations du porte bagages maison, dans du plat d'aluminium de 30 x 6 mm
